# DIE UNVOLLLENDETE

## DAMMERSTOCKSIEDLUNG IN KARLSRUHE

1929 als Bauausstellung eröffnet, gehört die Dammerstocksiedlung zu den bekanntesten Zeugnissen moderner Wohnarchitektur der Weimarer Republik. Trotz ihrer großen baugeschichtlichen Bedeutung war sie zuletzt stark heruntergekommen. Über mehrere Jahre hat Georg Matzka einen Teil der Geschosswohnungsbauten behutsam modernisiert. Das Augenmaß, mit dem er dabei zwischen den Ansprüchen des Denkmalschutzes und den Wünschen der Bewohner vermittelte, würde auch den übrigen Bauten guttun.

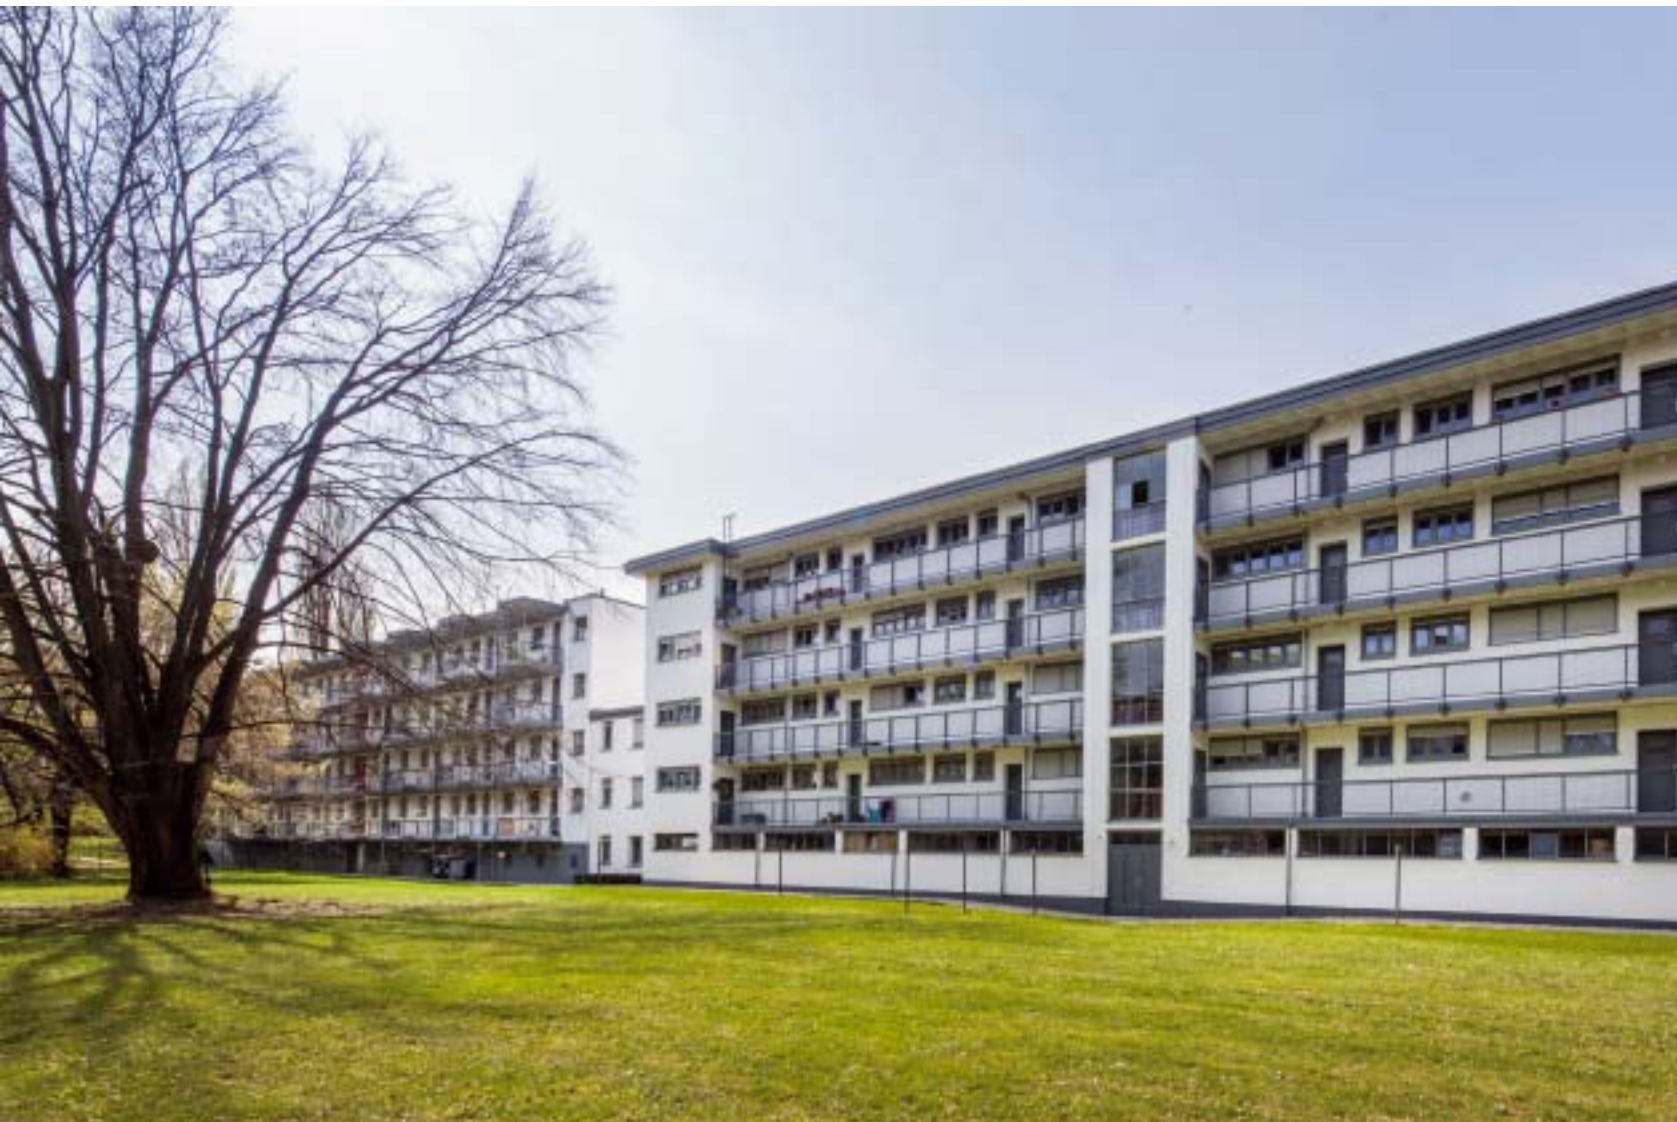
1

[1] Frisch durchsanierte Wohnzeile: rechts ein Laubenganghaus von circa 1950, das die Architektursprache des linken Nachbargebäudes von Walter Gropius weiterentwickelte

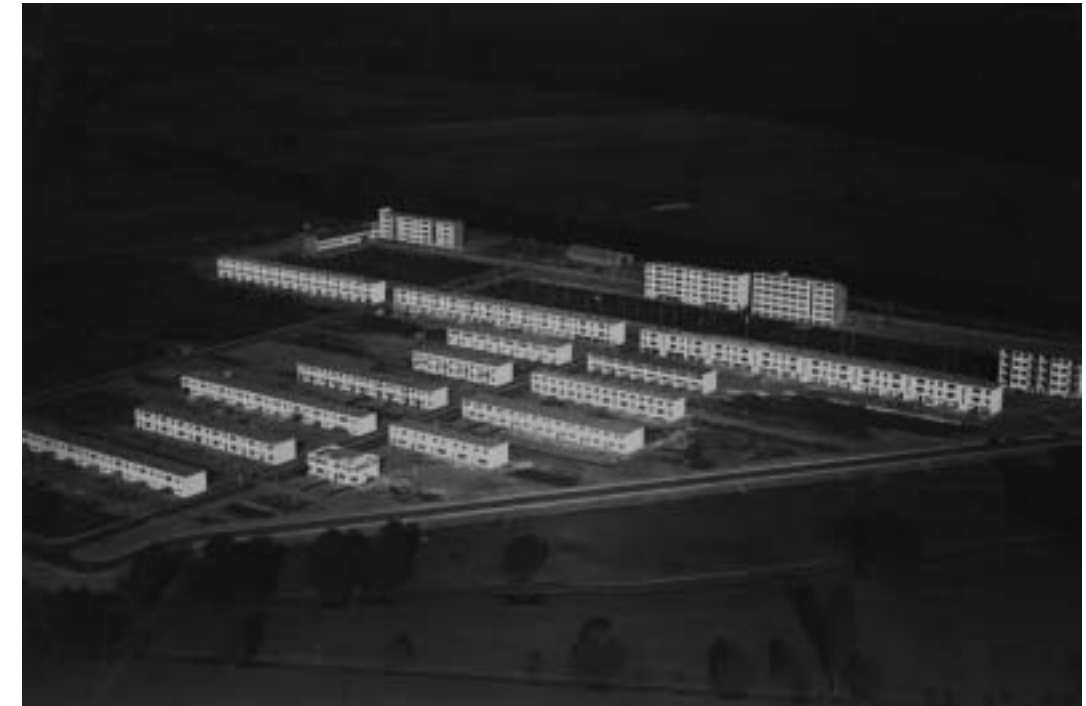
[2] Dammerstock 1929: Kaum eine andere Siedlung hatte vorher so konsequent auf Zeilenbau gesetzt

Lageplan, M 1:5000

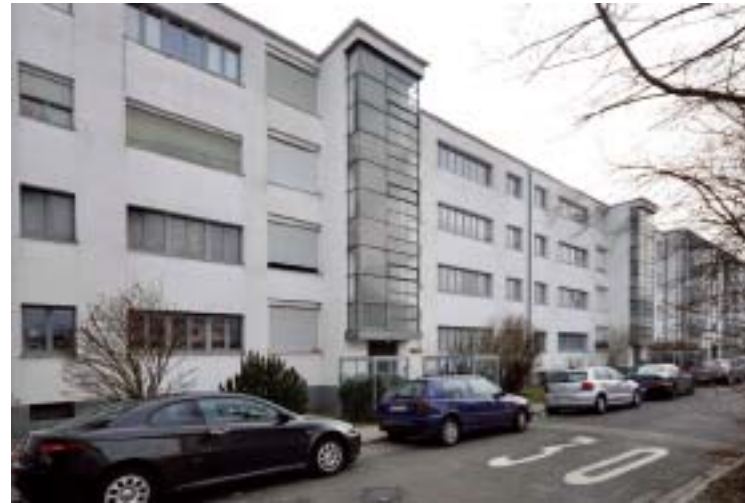
3

Grundriss Danziger Straße 1, M 1:250

[3] Blick auf die Westansicht der Danziger Straße 1-3 von Otto Haesler vor der Sanierung...

Die Häuser in der Danziger Straße 1-3 etwa hatte Otto Haesler als Stahlskelettbauten errichtet. Die Wände waren mit Hochlochziegeln ausgemauert worden und in den Decken lagen armierte Bimsdielen zwischen T-Trägern; das Ganze verschwand dann unter einem einheitlichen weißen Putz. Dank der Skelettkonstruktion konnte Haesler dem Wohnzimmer jeweils ein extrabreites Bandfenster geben, was dem Gebäude bis heute ein besonders modernes Aussehen verleiht - unterstrichen durch die vollverglasten Treppenhäuser, die sich effektiv aus dem Baukörper in Richtung Straße schieben. Um nun bei der Sanierung herauszufinden, an welcher Stelle in der Wand oder Decke sich die Stahlträger verbargen, bedurfte es keiner aufwendigen Untersuchung: In einigen Wohnungen zeichneten sie sich überdeutlich als Schimmelstreifen auf den Oberflächen ab, da sie Kältebrücken bildeten. Was tun? Mit einer denkmalverträglichen Innendämmung hätte sich kein wohngygienisch vertretbares Resultat erzielen lassen, da die zahlreichen einbindenden Innenwände und die Decken weiterhin als Kühlrippen verblieben wären - vom Flächenverlust bei den aufs Minimum reduzierten Wohngrundrissen ganz zu schweigen. Daher entschied man sich für ein Wärmedämmverbundsystem auf der Außenseite. Um die Fassaden nicht allzu sehr zu verfälschen, kam Phenolharzschaum zum Einsatz, der einen höheren Dämmwert bei schlankem Aufbau bietet. Die Wände wurden mit einer 50 mm dicken Schicht gedämmt und wie früher mit einem feinkörnigen mineralischen Putz beschichtet. Da die neuen Fenster stärkere Rahmen haben ›

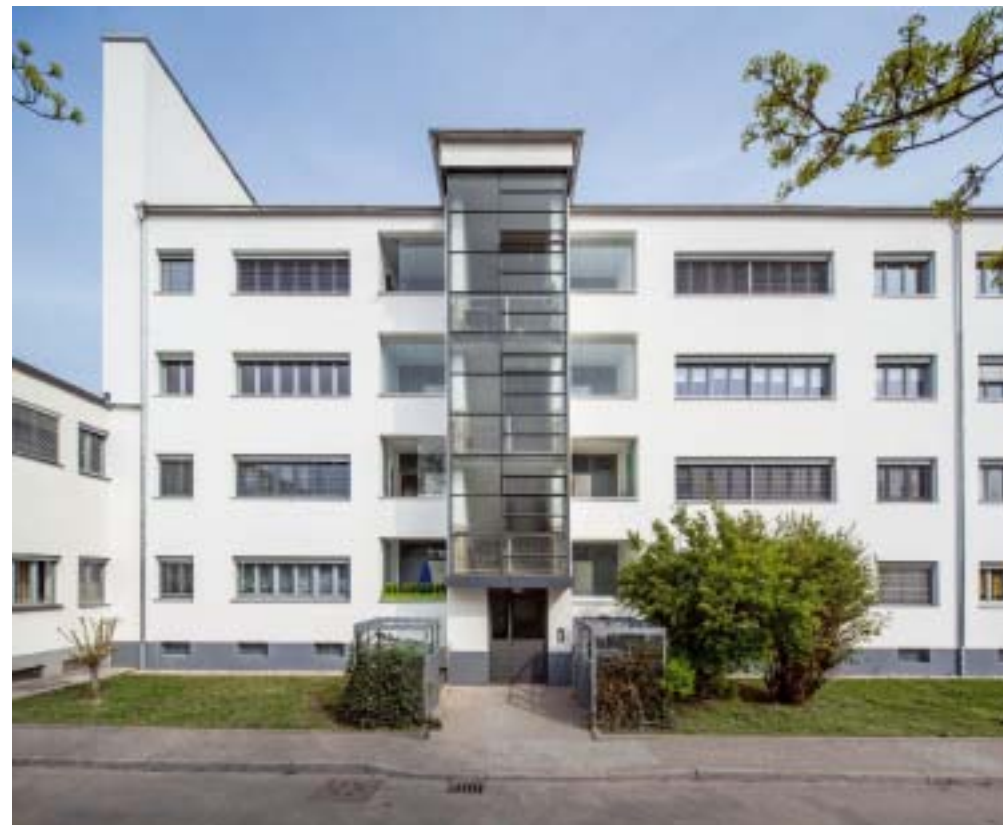
4

[4] ...und danach: Die Loggien neben dem Treppenhaus sind wieder freigelegt. Auf Wunsch der Mieter erhielten die Fenster einen Sonnenschutz

› als die bauzeitlichen, wuchs die Laibungstiefe am Ende lediglich um 20-30 mm. Um die Loggien nicht unnötig zu verkleinern, erhielten die Wände dort nur 25 mm Dämmung. Die Rollläden, mit denen die Bewohner die Loggien geschlossen hatten, wurden entfernt, sodass die Fassaden jetzt wieder luftiger wirken. Als Ersatz dient eine sehr schlanke Faltschiebeverglasung, die kaum auffällt. In der kalten Jahreszeit lassen sich die Loggien damit schließen, im Sommer dagegen öffnen, um eine Überhitzung zu vermeiden. Einen starken Eingriff in das denkmalgeschützte Erscheinungsbild bedeutete der Wunsch der Mieter nach einem außenliegenden Sonnenschutz, denn Jalousiekästen ändern die Proportion der Fenster. Hier einigte man sich darauf, nur an der Westseite Raffstores anzubringen. Die Ostseite zeigt dagegen die ursprünglichen Fensterformate – dort spendet der üppige alte Baumbestand ausreichend Schatten.

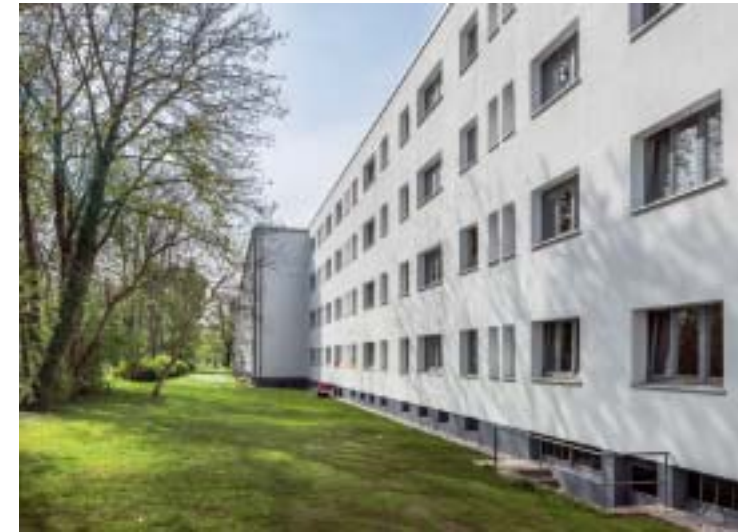
5

[5] Ostseite der Danziger Straße 1-3: Statt Jalousien dient hier der üppige Baumbestand als Schattenspender

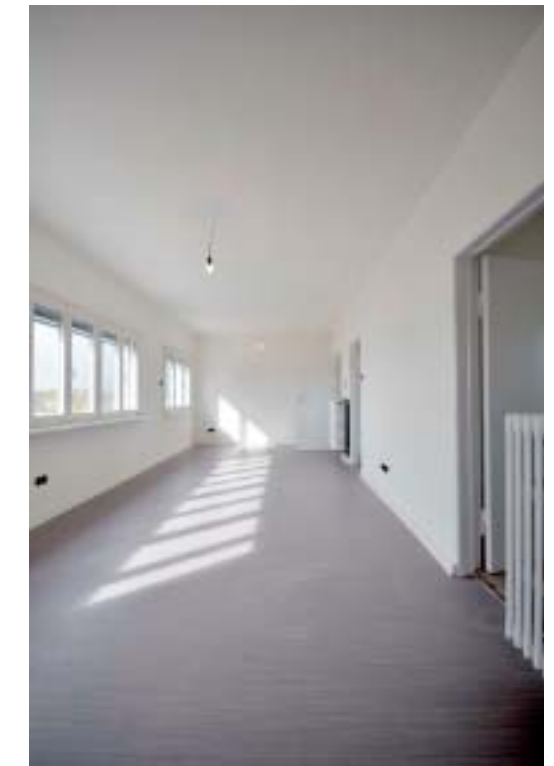
7

[7] Die geringe Gebäudetiefe von 7,5 m - für Ost-West-Orientierung untypisch - ermöglichte besonders helle Wohnräume

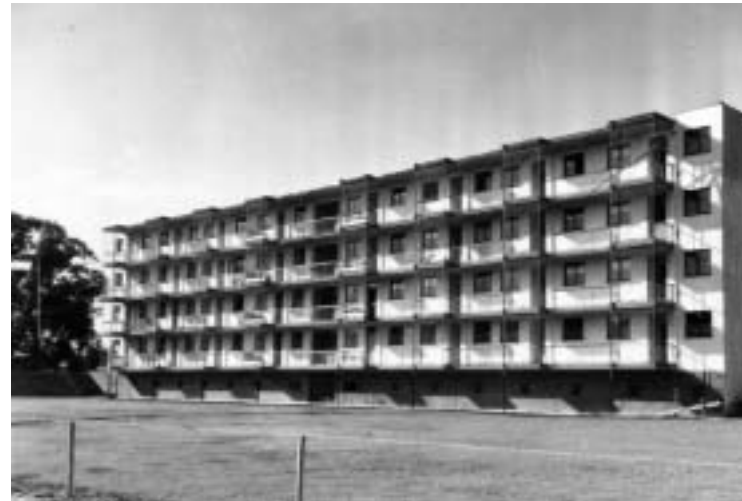
8

Grundriss Dammerstockstraße 23, M 1:250

[8] Ostansicht von Gropius' Laubenganghaus kurz vor der Fertigstellung im Jahr 1929

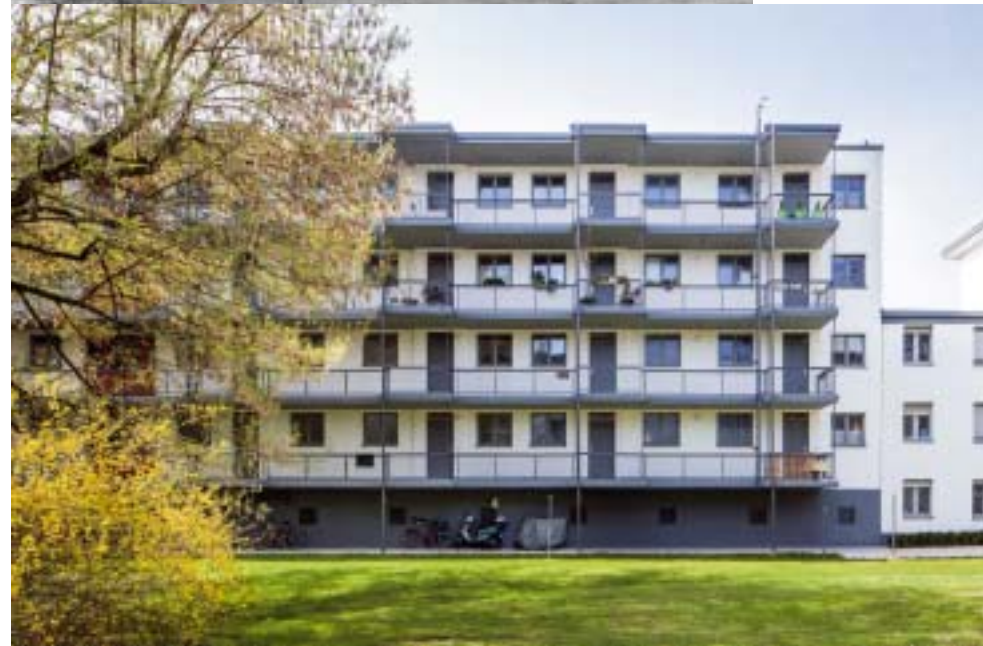
9

[9] Hohes Maß an Authentizität: Die Gartenansicht der Dammerstockstraße 23 zeigt sich auch nach der Sanierung nahezu genauso wie vor über 80 Jahren

Ganz anders war der Umgang mit dem Laubenganghaus, das Gropius in der Dammerstockstraße 23 realisiert hatte. Mit seinen Lochfassaden aufgrund der klassischen Massivbauweise mutet das Gebäude gestalterisch zwar weniger kühn an als Haeslers, dafür bereitete es weniger bauphysikalische Schwierigkeiten. Auf

einen Wärmeschutz der Fassaden konnte daher bei der Modernisierung verzichtet werden, sodass sich das Denkmal heute in der Außenansicht sehr unverfälscht präsentiert. Nur für das Erscheinungsbild unproblematische Bauteile wie Dach, Kellerdecke und Heizleitungen erhielten eine Dämmung, einige Wandnischen wurden von innen mit Kalziumsilikatplatten verkleidet. Befunduntersuchungen zur ursprünglichen Farbigkeit brachten Unerwartetes zutage: Anscheinend hatte Gropius sich über seine eigenen Gestaltungsvorgaben hinweggesetzt; jedenfalls war damals an Außenbauteilen seines Gebäudes mit Bunttönen gearbeitet worden. An den Balkonnischen ließ Matzka daher je eine Seitenwand, die Deckenunterseite und den Boden wie 1929 in einem hellen Ocker streichen; die Stahltüren zwischen Treppenhäuser und Laubengang leuchten nun sogar wieder in einem kräftigen Orangerot. Die Badsanierung nutzte man in den meisten EG-Wohnungen, um bodengleiche Duschen einzubauen und damit die Voraussetzung zu schaffen, dass ältere Mieter möglichst lange in ihrer angestammten Umgebung bleiben können. Bei den Balkonen wurden die verrosteten Stahlgeländer aufgearbeitet oder in den schlimmsten Fällen punktuell ausgewechselt. Die von Gropius angestrebte Transparenz der Welldrahtfüllungen stieß bei den Bewohnern auf wenig Gegenliebe. Eine einheitliche, graue Textilbahn hinter dem

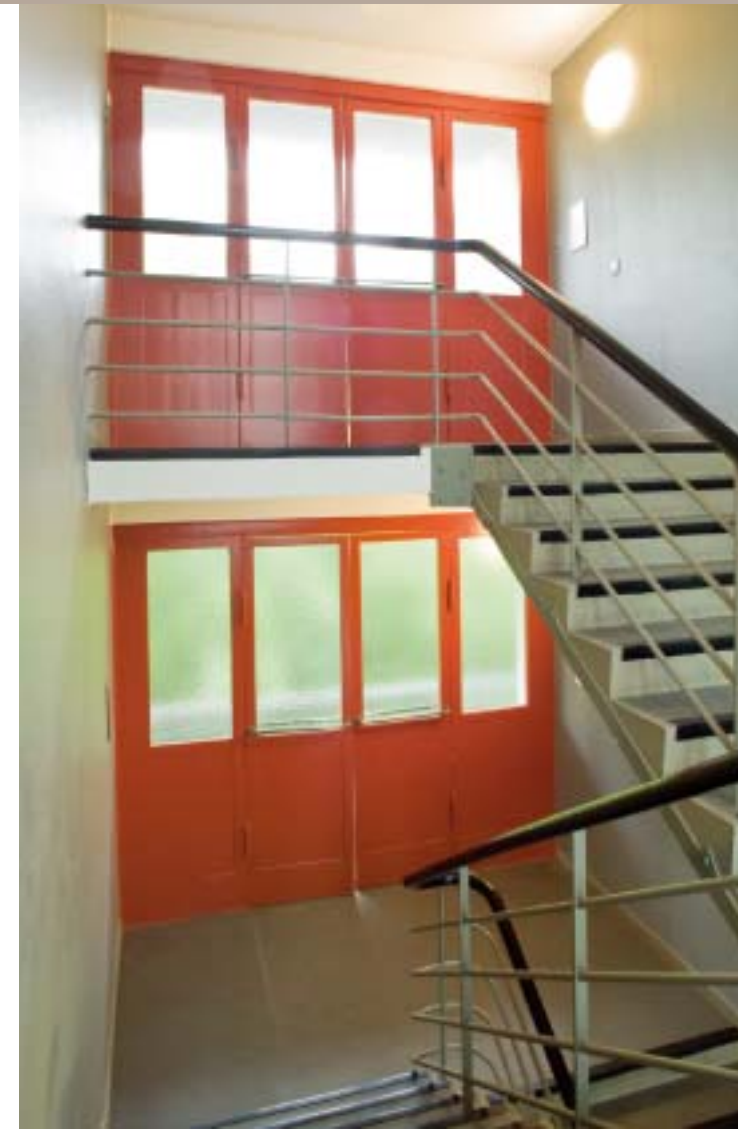
10

[10] Nach einer Befunduntersuchung erhielten die Seitenwände des Treppenhauses wieder einen Anstrich in Grau, die Laubengangtüren in Orangerot

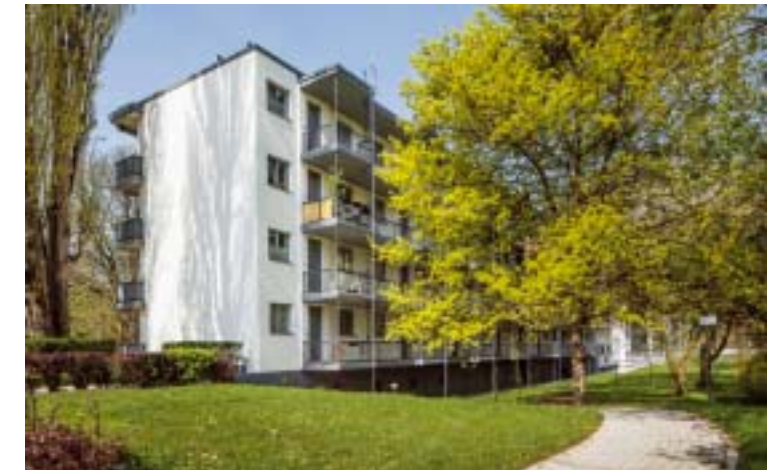
11

[11] Während die Laubengangeländer auf der Ostseite ihre Transparenz behalten haben, wünschten sich die Mieter für ihre Balkongeländer auf der Westseite einen Sichtschutz (links)

Welldrahtgitter kommt nun ihrem Wunsch nach mehr Sichtschutz nach und verhindert, dass sie sich wie vor der Sanierung selbst mit Strohmatte o.ä. behelfen. Die Bahn wurde reversibel montiert, sodass sich die Balkone von kommenden Generationen auf ihr ursprüngliches Aussehen zurückführen lassen.

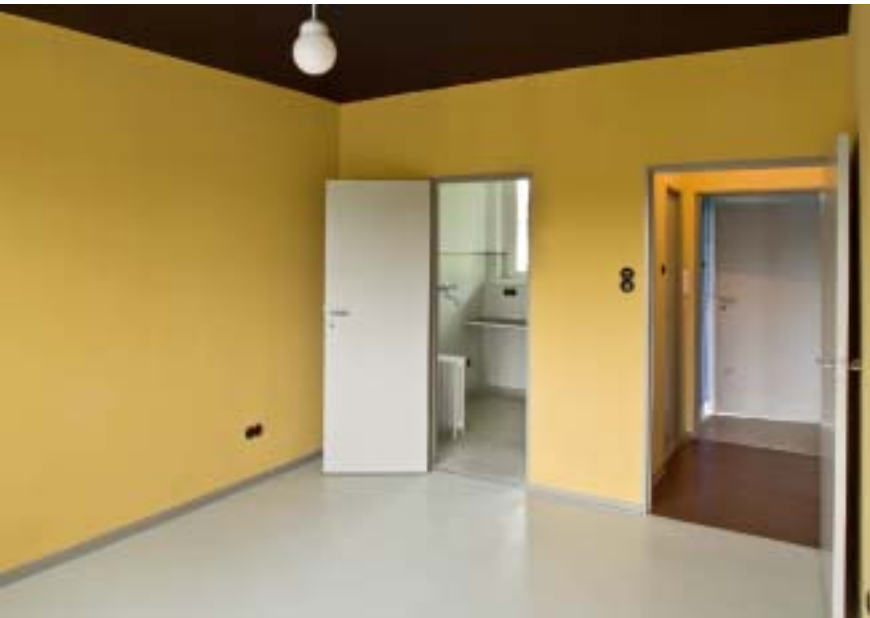
12

[12] Der Wohnraum der Referenzwohnung zeigt nun wieder die Farbgebung, die Gropius für die Bauausstellung 1929 vorgesehen hatte

In den Nebenräumen wurden die vorhandenen Terrazzoböden behutsam aufgearbeitet. Von den Böden in Wohn- und Schlafraum war aus dem Katalog zur Bauausstellung nur das Material bekannt – Linoleum – nicht aber dessen Farbe. An einer Stelle unter der Verbindungstür der beiden Räume tauchte noch ein 4 cm breiter Reststreifen in sattem Schokoladenbraun auf, der nun als Vorbild für den neuen Belag im Schlafraum diente. Über das Wohnzimmer fand sich hingegen ein Hinweis in der zeitgenössischen Architekturkritik. In der »Bauzeitung« Nr. 45 von 1929 schreibt ein Zeitzeuge im Zusammenhang mit der Dammerstocksiedlung: »Sehr gut eingerichtet ist das neuartige Laubenganghaus von Gropius. Apart vor allem ein Raum mit weißem Linoleum, hellgelben Wänden und schwarzer Decke, die zweifellos ein weites Raumgefühl erzeugt.« Da die Befunduntersuchung genau diese Wandfarben im Wohnraum bestätigte, war klar, dass das weiße Linoleum in diesem Raum gelegen haben musste. Somit waren Farb- und Materialvorgaben für die Wiederherstellung gesichert.

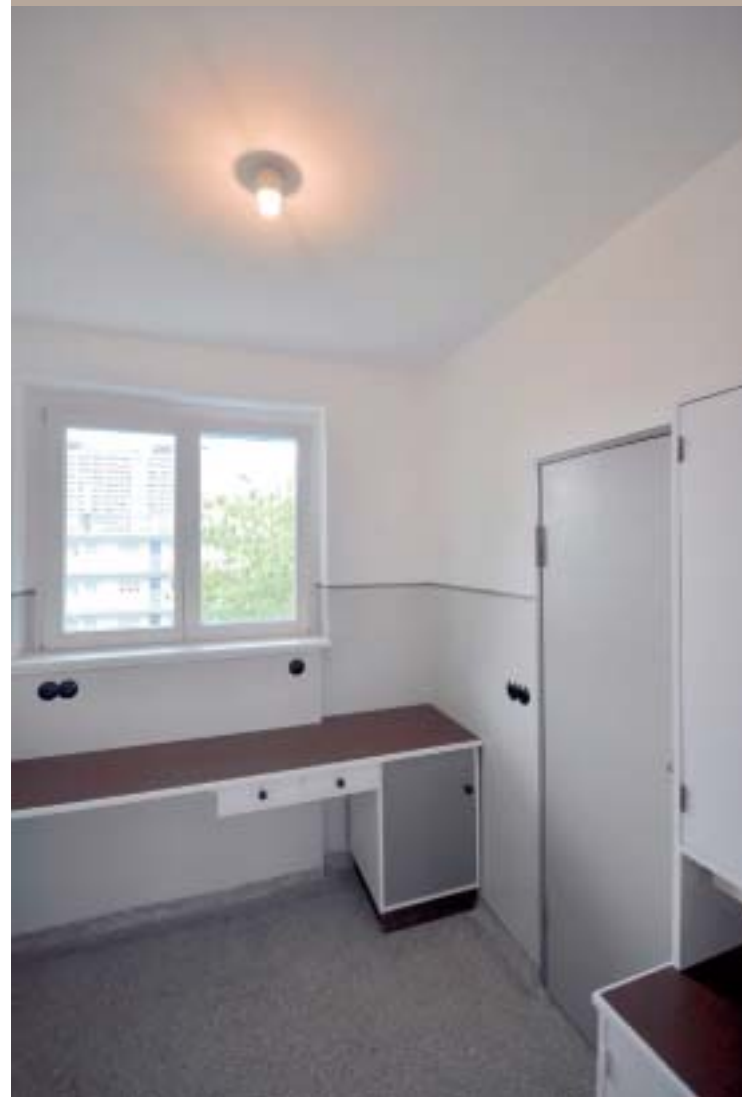
13

[13] Der originale Küchenschrank (rechts) war noch an Ort und Stelle vorhanden, die Zeile unter dem Fenster dagegen...

möbel gut erkennen lassen. Da sich eine identische Küchenzeile auch in einer Wohnung des Laubenganghauses fand, konnte man davon ausgehen, dass beide Häuser seinerzeit die gleiche Kücheneinrichtung erhalten hatten. Die Küchenzeile wurde daher aufgearbeitet und in die Referenzwohnung versetzt, wo sie den vorhandenen Einbauschrank ergänzt. Tapeten wurden entfernt und der Putz erhielt im Spritzbereich statt Fliesen wieder einen Ölfarbenanstrich.

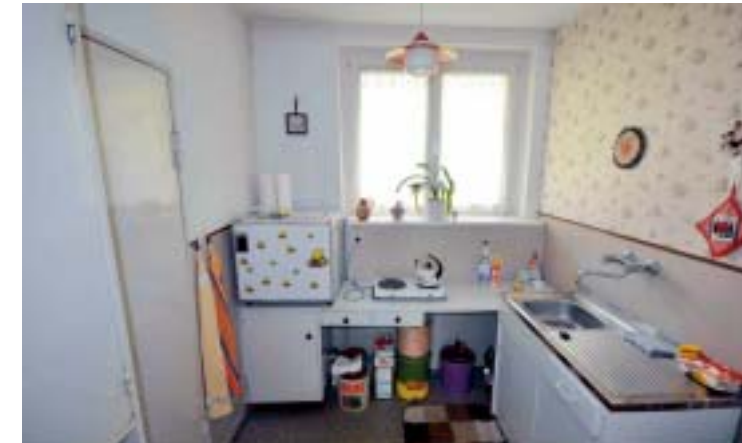
14

[14] ...stammt aus einer Nachbarwohnung. Für das Translozieren in die Referenzwohnung musste das Möbel wegen der gespiegelten Grundrisse angepasst und seitenverkehrt eingebaut werden

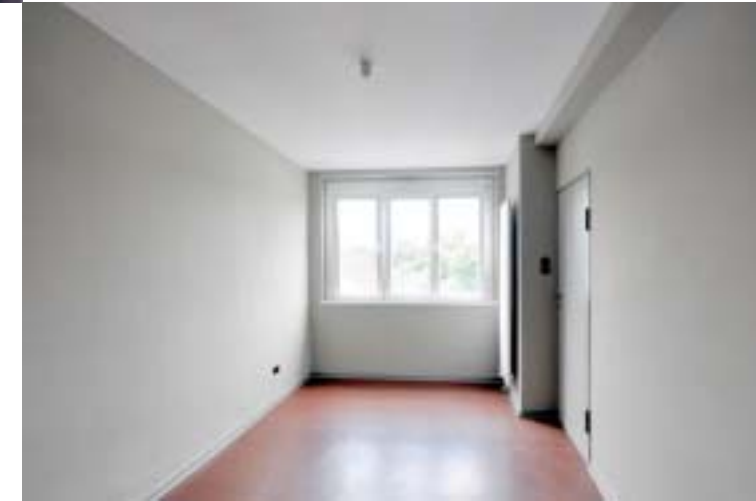
15

[15] Der neu eingefügte Flachradiator im früher unbeheizten Schlafraum gibt sich als heutige Ergänzung zu erkennen

Die vorhandenen Röhrenheizkörper wurden frisch gestrichen und mit neuen Thermostaten versehen, da die bauzeitlichen nicht mehr vorhanden waren. Gropius hatte die gesamte Wohnung nur mit zwei Heizkörpern (in Bad und Wohnraum) ausgestattet; das Schlafzimmer wurde seinerzeit über eine Verbindungstür zum Wohnraum miterwärmt. Nun erhielt es für besseren Komfort eine eigene Wärmequelle, die sich als moderner Flachheizkörper formal deutlich als nachträgliche Ergänzung zu erkennen gibt. Die Küche behielt ihren Heizkörper aus den 60er Jahren, sodass sich jetzt alle Räume bequem auf heute übliche Temperaturen bringen lassen. Lichtschalter und Steckdosen schließlich sind wieder auf der damals geläufigen Wandhöhe von 1,40 m montiert. Hier kam ein neues Produkt zum Einsatz, das den bauzeitlich gängigen Drehschaltern aus Bakelit und Porzellan ähnelt und sich stimmig in Gropius' Interieur einfügt.
